Crue de l'Ousse du 25/01/2014

REFERENCE : OUS01

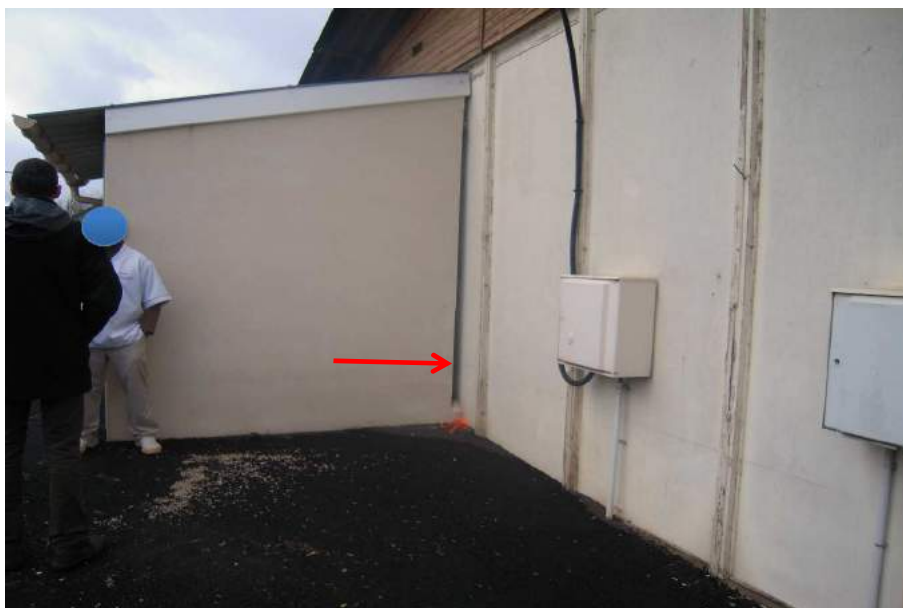
Situation : Coin transformateur/préfabriqué

Type de repère : Laisse de crue sur mur - P.H.E. à 0,5 m au dessus du sol

Hydraulique : Lit majeur Rive gauche Débordements depuis l'amont

Commentaires : traces très visibles sur préfa - écoulement vers le chemin de Cambus et vers l'aval

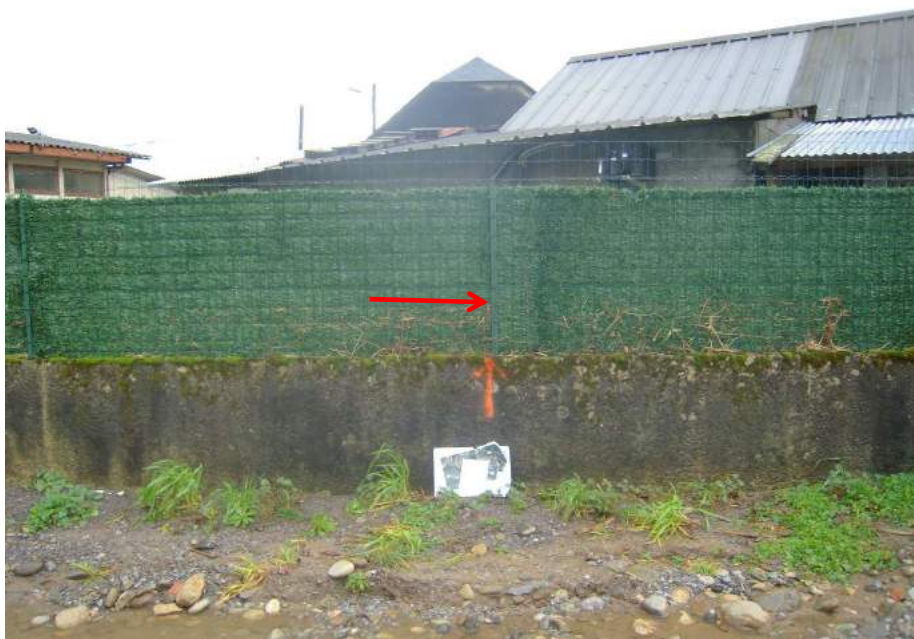
REFERENCE : OUS02

Situation : Mur de clôture côté Ousse

Type de repère : Laisse de crue sur clôture - P.H.E. à 0,3 m au dessus du muret

Hydraulique : Lit majeur/mineur rive gauche en amont du pont

Commentaires : RD non coupée en aval - 0,25 m dans boulangerie
Ecoulement important dans chemin entre Ousse et boulangerie

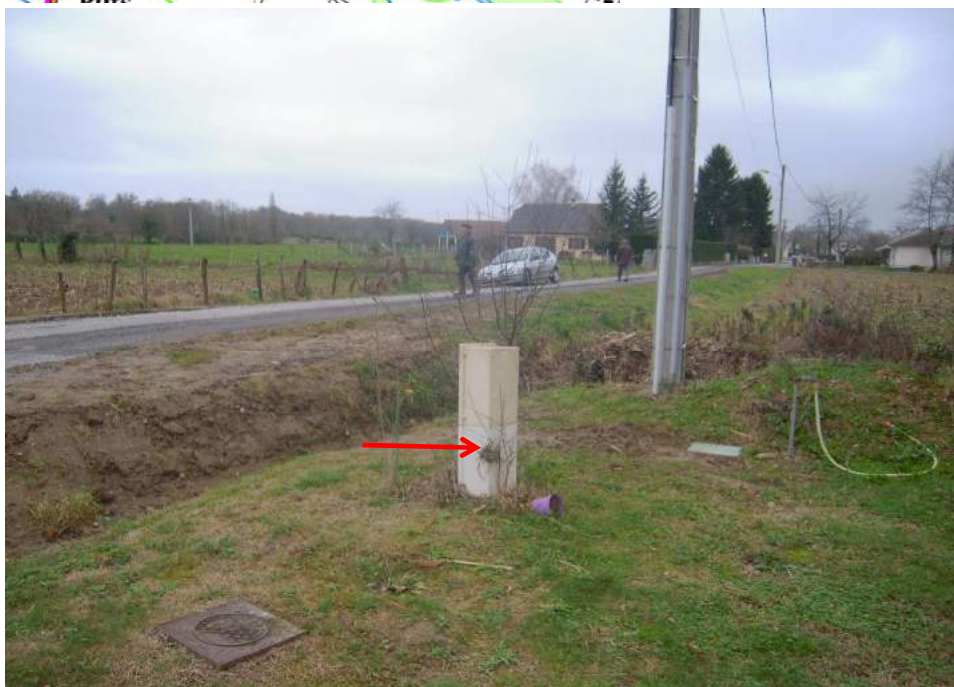
REFERENCE : OUS03

Situation : Boîte de branchement côté rue
Type de repère : Laisse de crue sur arbuste - P.H.E. à 0,25 m sur boîte de branchement
Hydraulique : Ecoulements débordants depuis l'amont
Commentaires : Laisse de crue dans le champ côté Sud du chemin
Débordements depuis l'amont du seuil du moulin

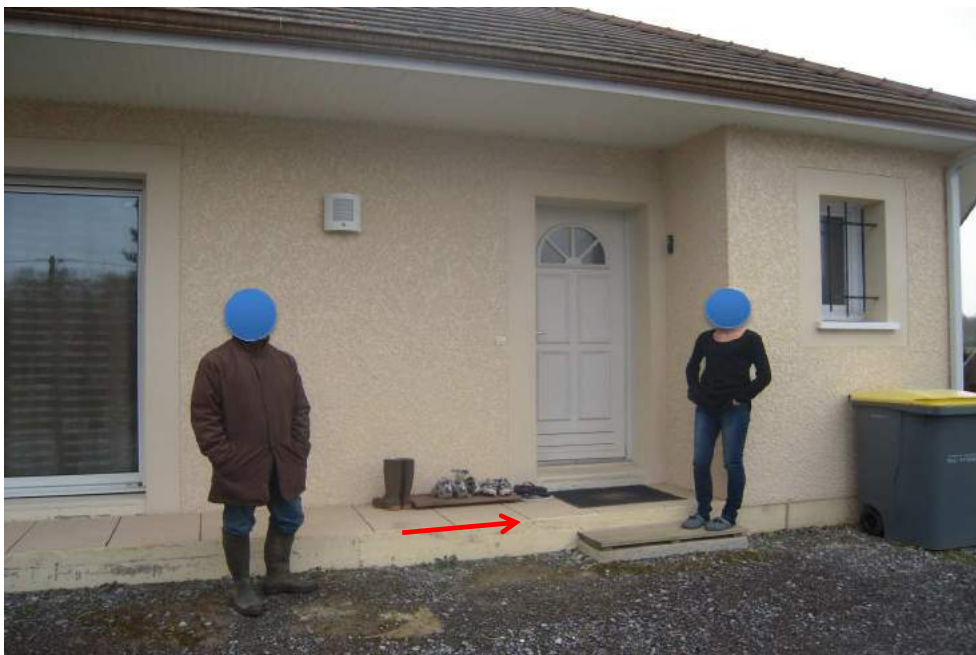
REFERENCE : OUS04

Situation : Terrasse côté rue
Type de repère : Témoignage propriétaire PHE au niveau de la terrasse
Hydraulique : Ecoulements débordants depuis l'amont
Commentaires : Limite du champ d'inondation côté sud

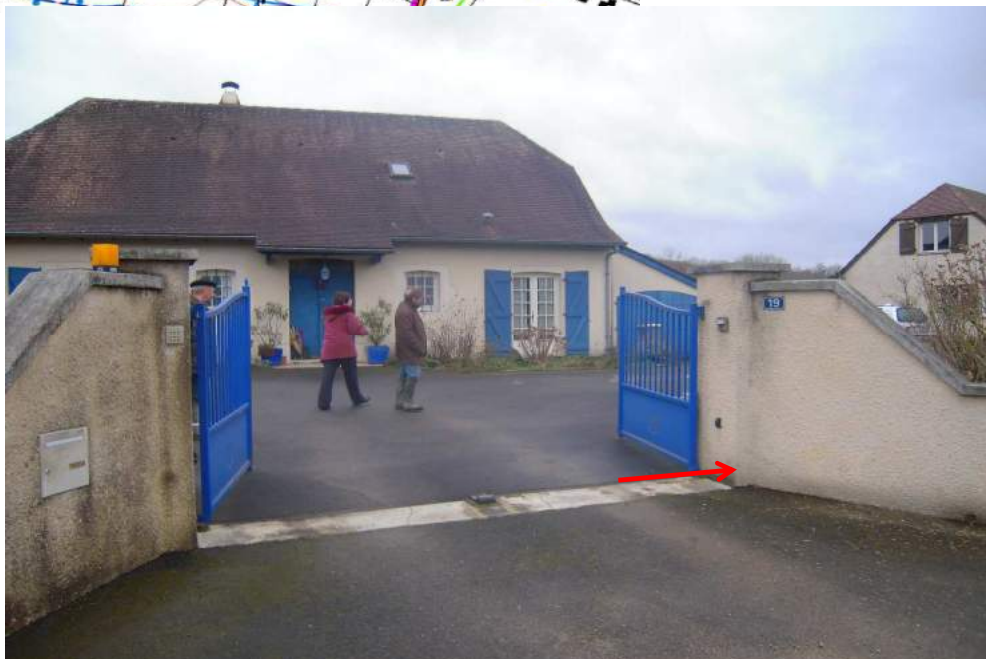
REFERENCE : OUS05

Situation : Portail côté rue

Type de repère : Témoignage propriétaire PHE à +0,1 m /sol au pied du portail

Hydraulique : Ecoulements diffus débordants depuis l'Ousse par champ en amont immédiat
Ecoulements importants sur le Cami dou Her vers l'aval et vers l'Arriou Merdé

Commentaires : Maisons derrière inondés par l'Arriou Merdé

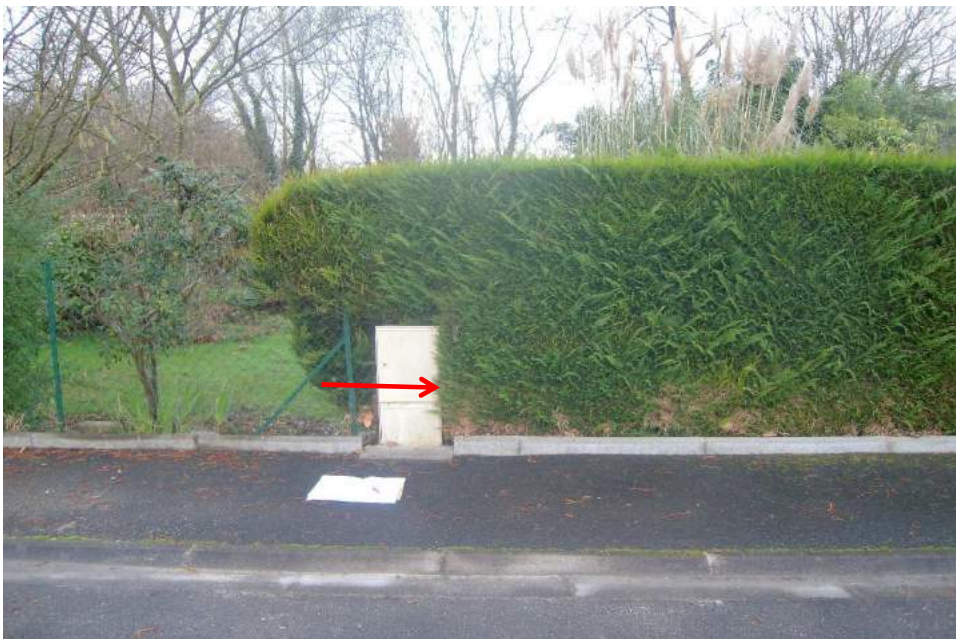
REFERENCE : OUS06

Situation : Boîte de branchement

Type de repère : Laisse de crue P.H.E. à 0,45 m au dessus du sol

Hydraulique : Débordements depuis limite Artigueloutan/Ousse par retour du ruisseau

Commentaires : RD213 coupée depuis Artigueloutan

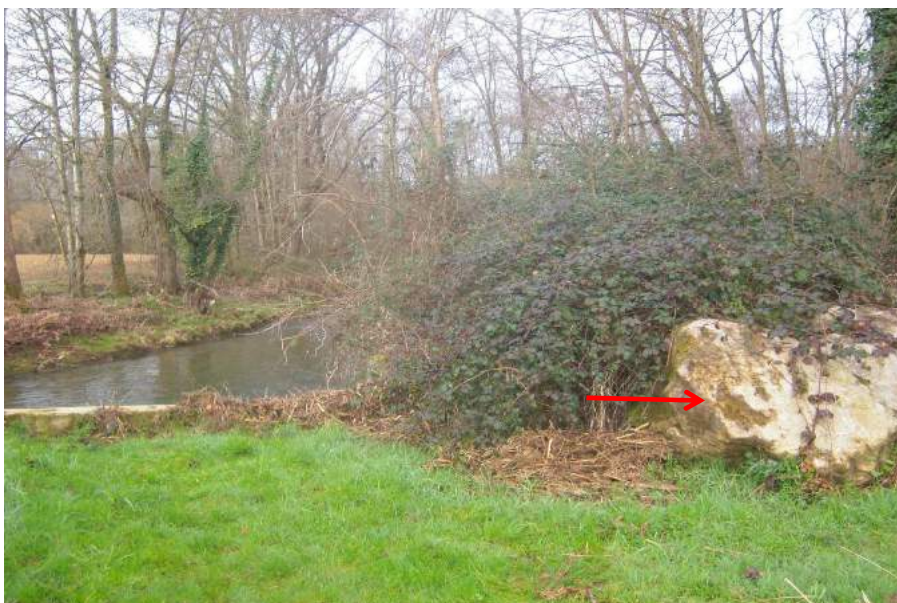
REFERENCE : OUS07

Situation : Bloc rocheux au bord de l'Ousse

Type de repère : Laisse de crue P.H.E. à 0,3 m au dessus du sol

Hydraulique : P.H.E. de l'Ousse

Commentaires : Débordements directs de l'Ousse

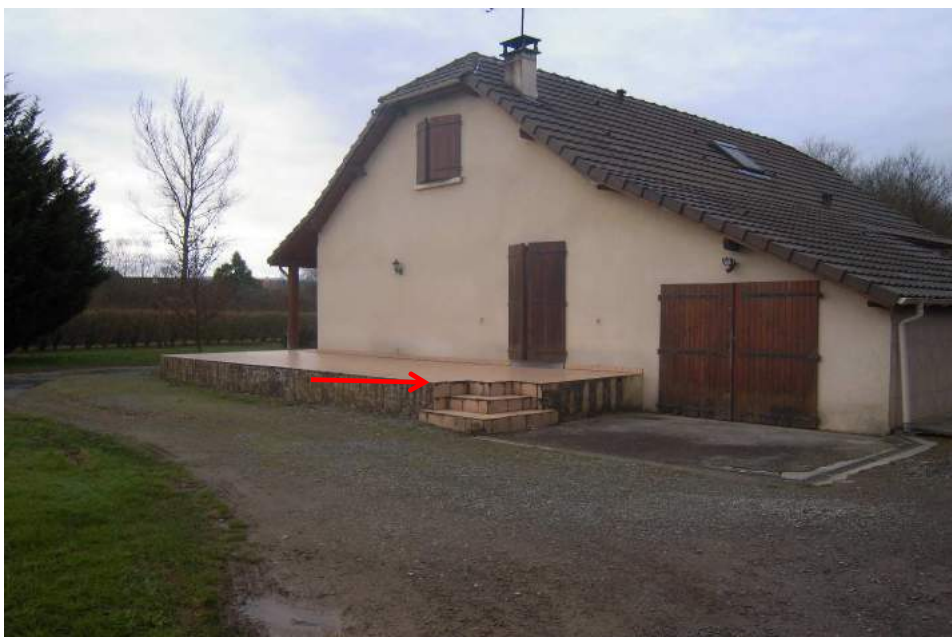
REFERENCE : OUS09

Situation : Terrasse côté route

Type de repère : Témoignage propriétaire - PHE à - 0,01 m sous la terrasse

Hydraulique : Ecoulements de l'Ousse depuis Artigueloutan le long du ruisseau affluent RD 213 coupé en deux endroits avant et après rue La Plane

Commentaires : Evacuation vers champ aval

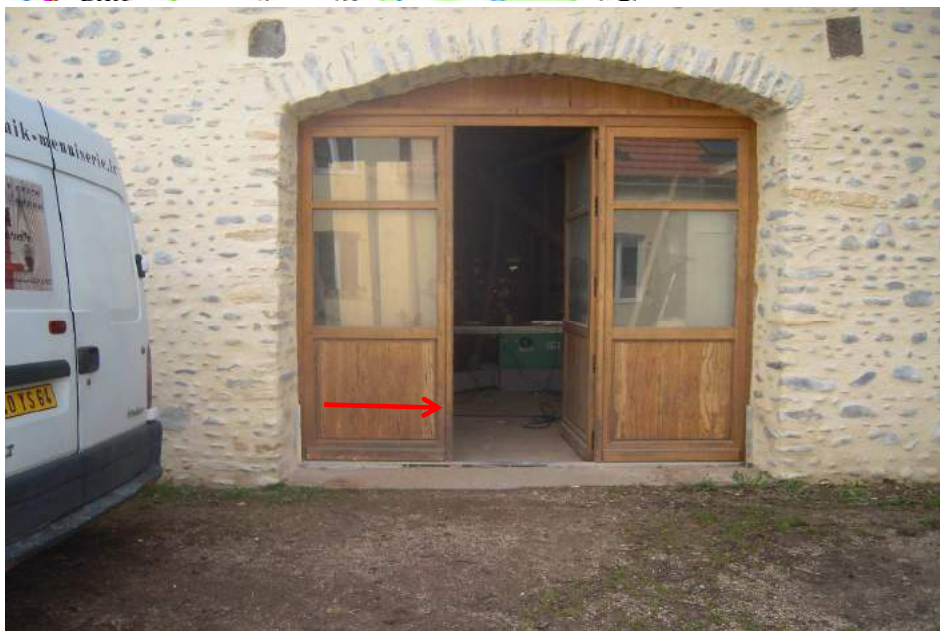
REFERENCE : OUS10

Situation : Porte atelier
Type de repère : Témoignage menuisier- PHE à + 0,45 m sur la porte de l'atelier au dessus du sol
Hydraulique : Débordement de l'Ousse à l'angle amont de la propriété et par champ voisin
Commentaires : Champ voisin complètement rempli par débordement amont

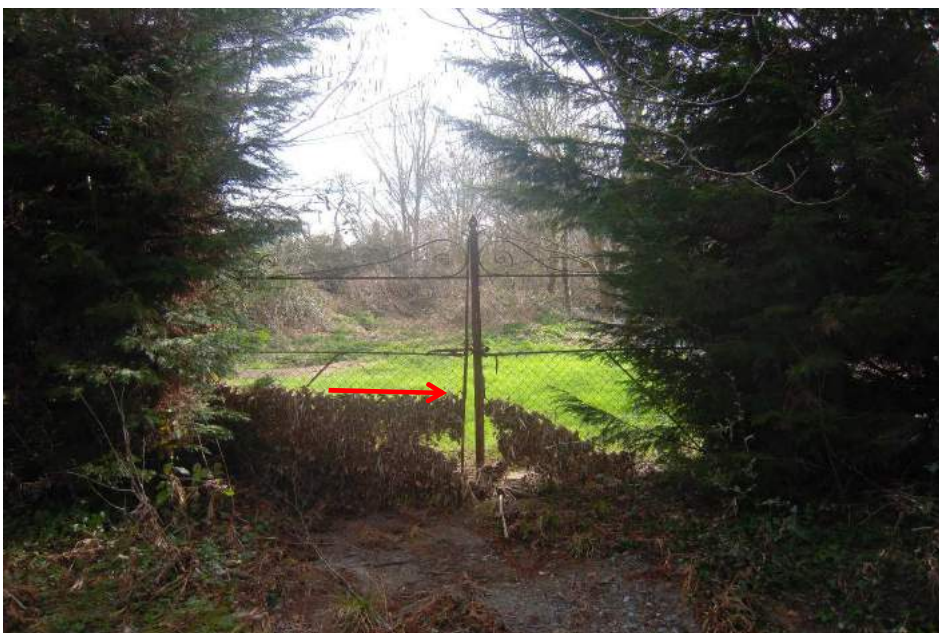
REFERENCE : OUS11

Situation : Portail côté Ousse
Accès par champ amont

Type de repère : Laisse de crue - PHE à + 0,70 m au dessus du radier du portail

Hydraulique : PHE niveau de l'Ousse - Débordement de l'Ousse à l'amont immédiat

Commentaires : Fond de la propriété aval inondée. **Non utilisée pour le calage car obstacle à l'écoulement**

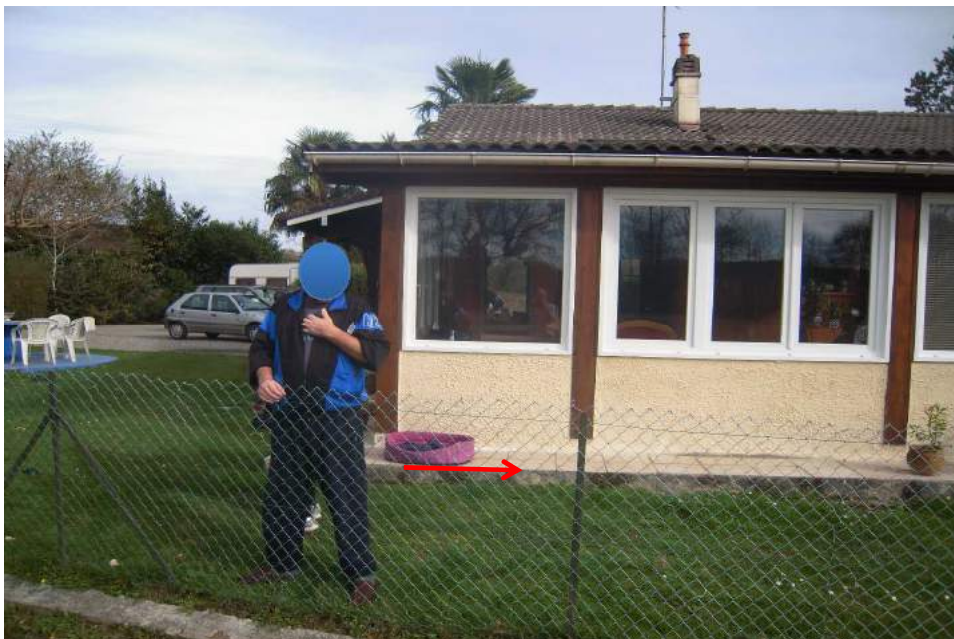
REFERENCE : OUS12

Situation : Terrasse côté Ousse
Type de repère : Témoignage propriétaire - PHE au niveau de la terrasse
Hydraulique : Inondé par arrivées d'eau pluviales du fossé et de la rue
PHE niveau de l'Ousse au droit du rejet pluvial
Commentaires : Débordement direct de l'Ousse en aval

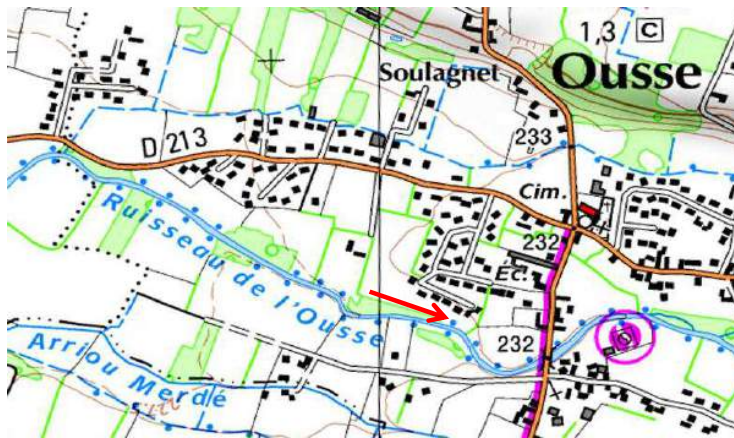
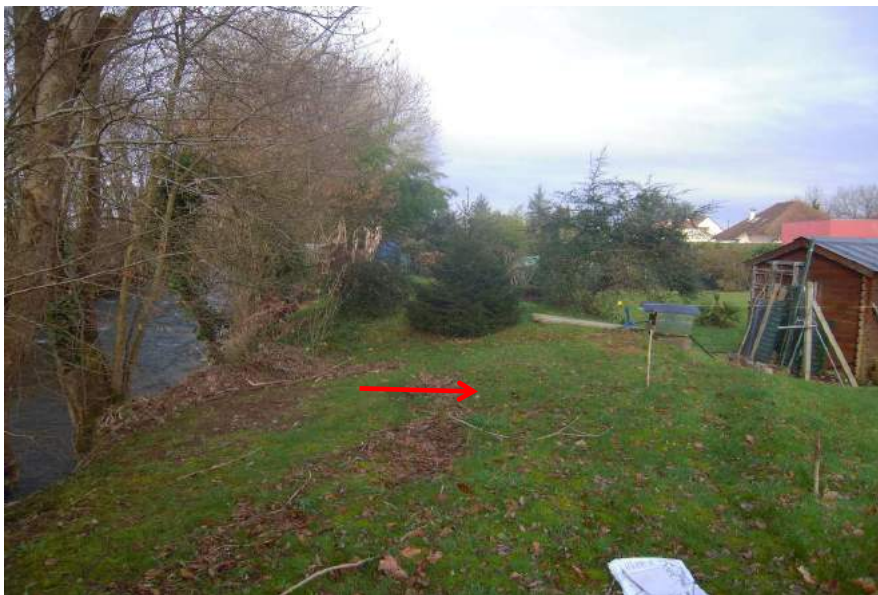
REFERENCE : OUS13

Situation : Sommet de la digue

Type de repère : Laisse de crue - PHE au sommet de la digue

Hydraulique : PHE niveau max de l'Ousse - Pas de débordement sur la digue
Inondation des jardins du lotissement depuis champ amont (Cf. photo)
